以下の写真は、極端な薄塗り(手抜き工事)と、他社塗料との混合塗りがなされた調査結果の写真である

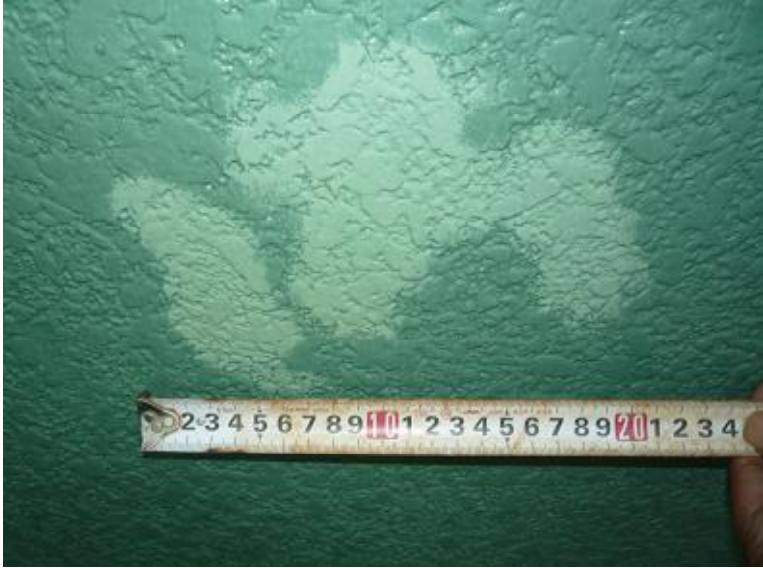
現況写真	場所	2階 北側	撮影日 2009.08.24
	部位	外壁(幕板付近)

備考・説明 部分劣化(斑点)の状態
現況写真	場所	1階 西側	撮影日 2009.06.04
	部位	外壁(基礎付近)

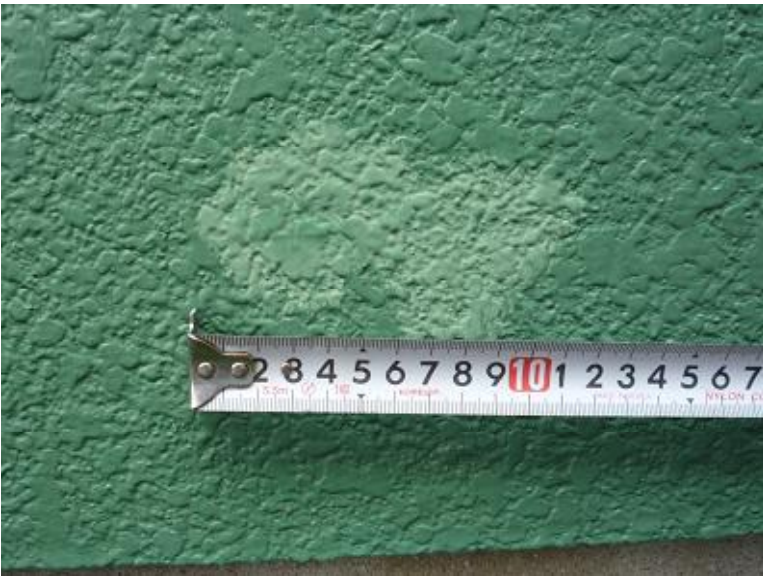
備考・説明 同上
現況写真	場所	1階 東側	撮影日 2009.06.04
	部位	上段

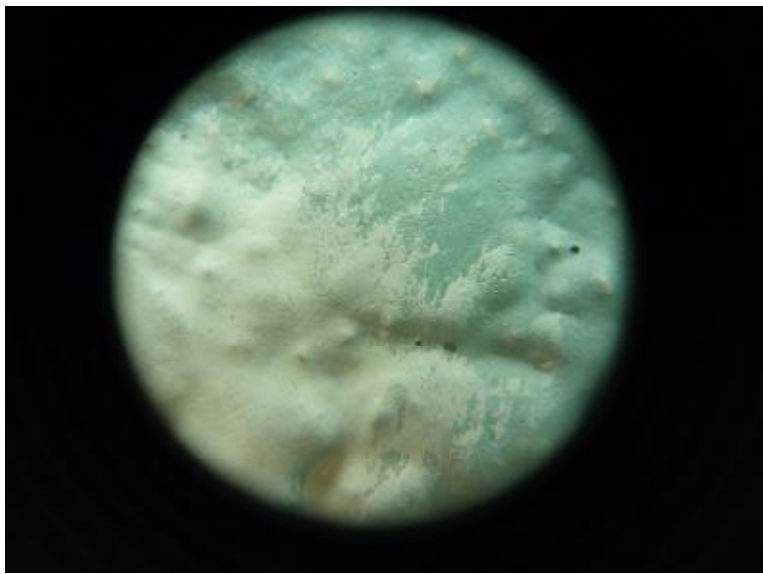
備考・説明 劣化している部分をルーペにより拡大した写真 刷毛塗りの痕跡である

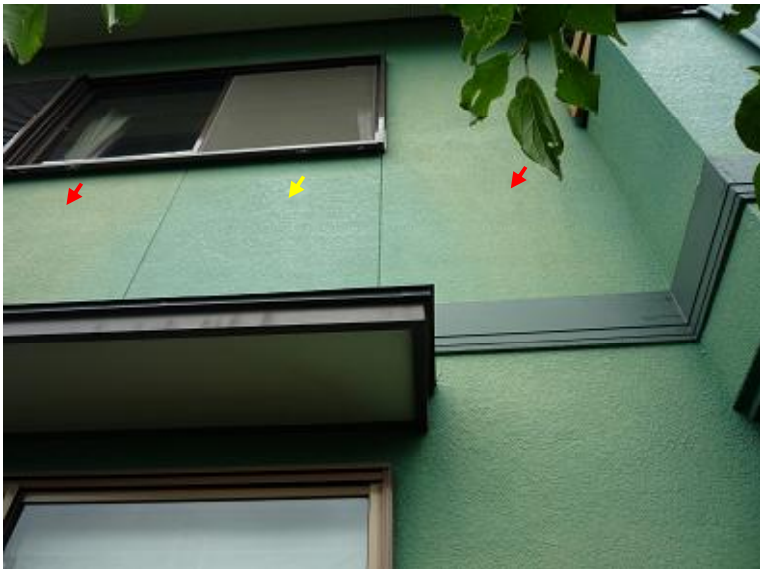
<p>備考・説明</p> <p>通常の1/3~1/2の厚みしか塗装されておらず、劣化や変色につき著しいムラが見られる(矢印部)</p>
現況写真	場所	南側	撮影日 2009.06.04
	部位	外壁(幕板付近)

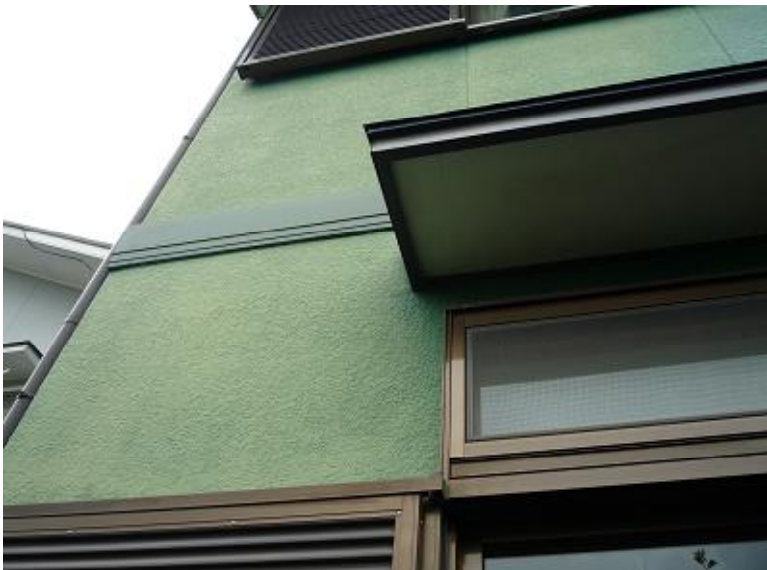
<p>備考・説明</p> <p>北側と東側の外壁の劣化は経年的な劣化と思われるが、写真のように西面と南面は極端な薄塗りの為、著しい変色(劣化)が認められる</p>
現況写真	場所	南側	撮影日 2009.06.04
	部位	外壁(幕板付近)

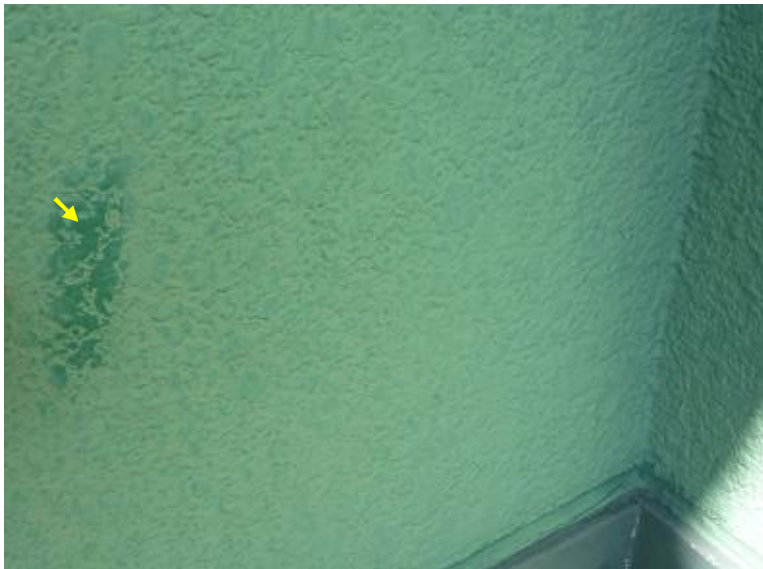
<p>備考・説明</p> <p>写真は矢印部を布により拭き取り、変色(劣化)の度合いを比較したもの</p> <p>以上のような著しい劣化の事象は、塗り替え後4年目からはっきりと現われてきた。</p> <p>以上、説明写真12枚 KJS</p>
