**TECHNICAL
DATA SHEET OF SKK**

報告書

邸に関する報告

- (1) 物件名 邸
(2) 仕上塗材 クリーンマイルドウレタン
(3) 施工時期 平成15年2月

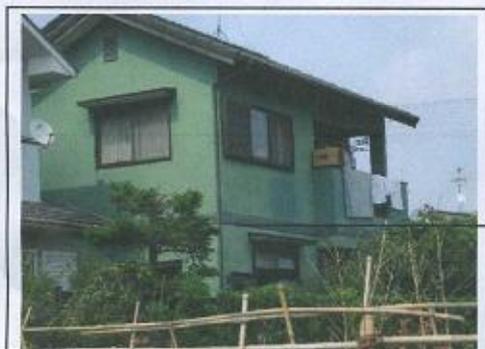
南面・西面全景写真

- ①南面・西面ではほぼ全面チョーキング現象が発生しておりました。
②東面・北面で斑点模様が発生しておりました。
・拭き取りを行った結果、斑点模様状にチョーキング現象が発生していることがわかりました。
・斑点模様はほとんどが約5cm程度の大きさで全体的に発生しておりました。

全体的にチョーキング現象が発生しております。

弊社クリーンマイルドウレタンを標準塗布量にて塗装した場合の膜厚は、2回塗りでも60～80μmとなりますので、特にチョーキングの激しい南面では標準よりかなり薄い膜厚となっております。塗布量が少ない場合は塗膜の性能を満たされず、耐久性が落ちることがあります。

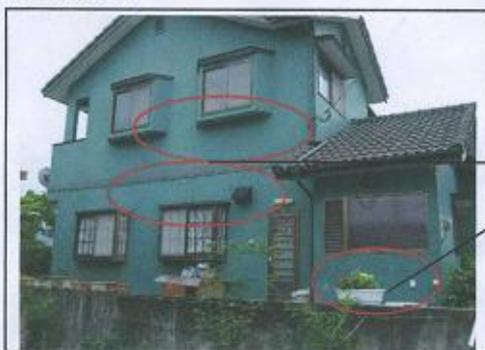
東面全景写真

部分的に斑点模様が発生しております。

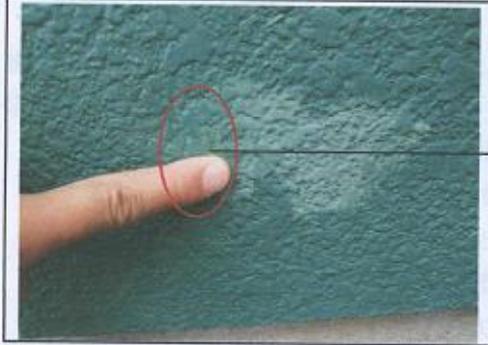
北面斑点模様拡大写真①

拭き取りを行うと色戻りし、表面が粉化していることから、チョーキング現象が発生していると判断できます。

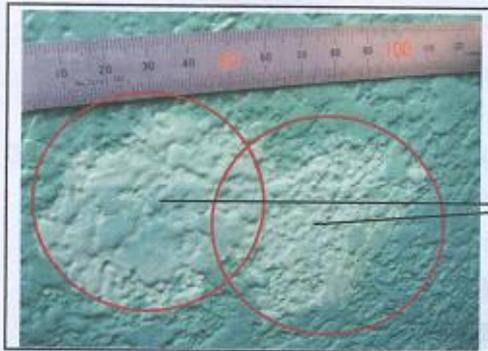
北面斑点模様拡大写真②

斑点模様の多数は約5cm程度の大きさで発生しております。

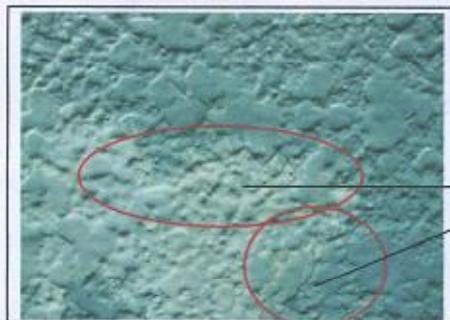
北面・東面・（西面の一部）で確認された斑点模様のチョーキング現象は、現場確認から刷毛によるタッチアップ跡であると推測されます。理由といたしまして、斑点模様の形状から刷毛による塗装の形跡があることや膜厚測定で健全部位より斑点模様の部位の膜厚が厚いことが挙げられます。タッチアップ塗装された後、月日の経過とともに前項に記載した理由により、チョーキング現象が発生したものと考えられます。

全体的な形状や端部分の形状から刷毛によるタッチアップ跡と推測されます。

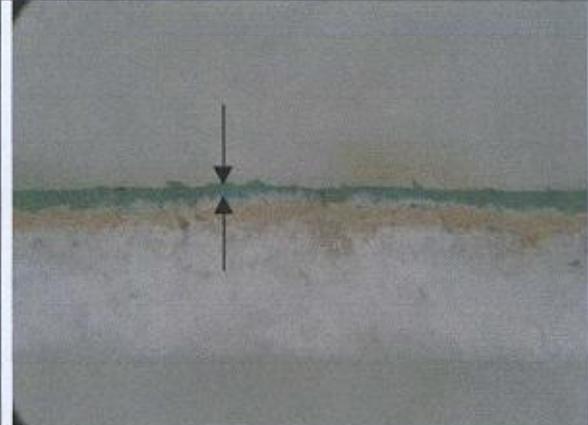
<p>①北面；活膜部位 ×46.5 矢印の間 約32μm</p>

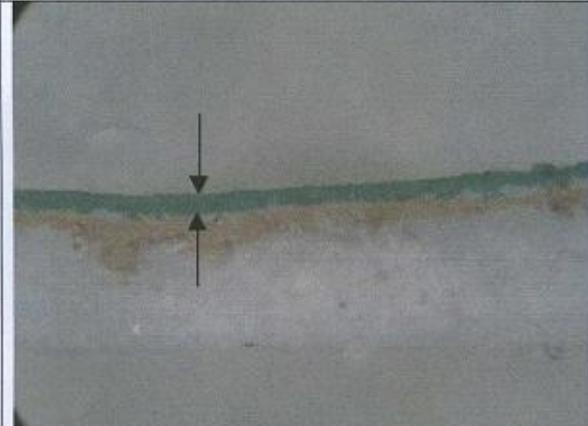
<p>①北面；活膜部位 ×46.5 矢印の間 約65μm</p>

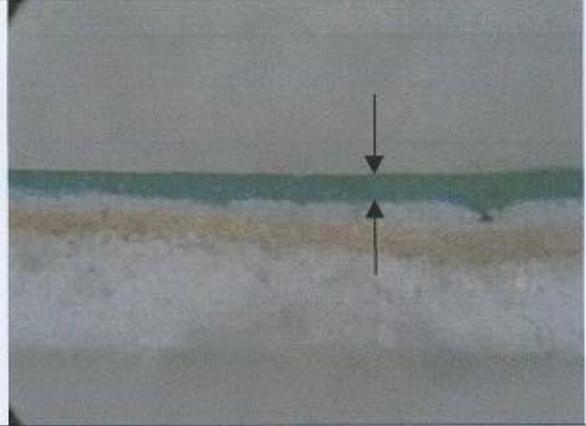
<p>②北面 ; タッチアップ 部位 × 46.5</p> <p>矢印の間 約75 μm</p>

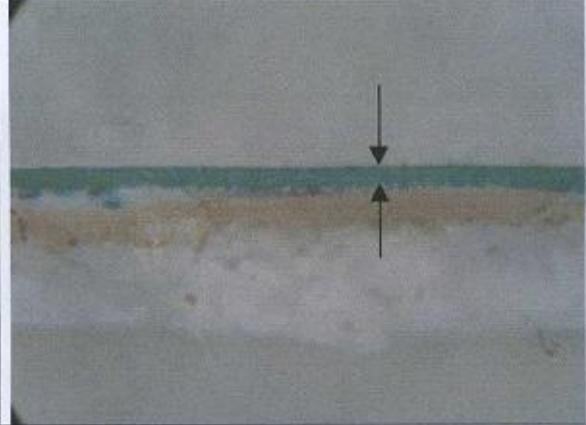
<p>②北面 ; タッチアップ 部位 × 46.5</p> <p>矢印の間 約65 μm</p>

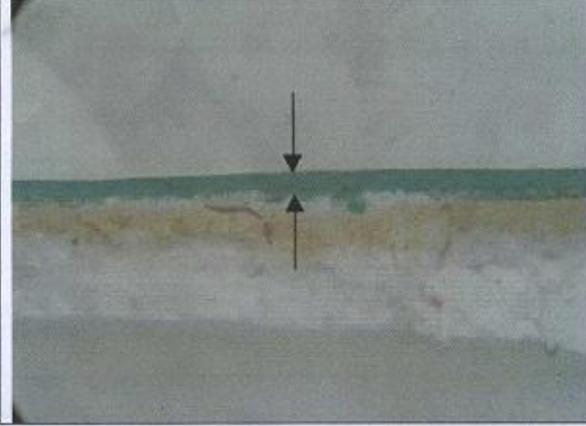
<p>②北面 ; タッチアップ 部位 × 46.5</p> <p>矢印の間 約65 μm</p>

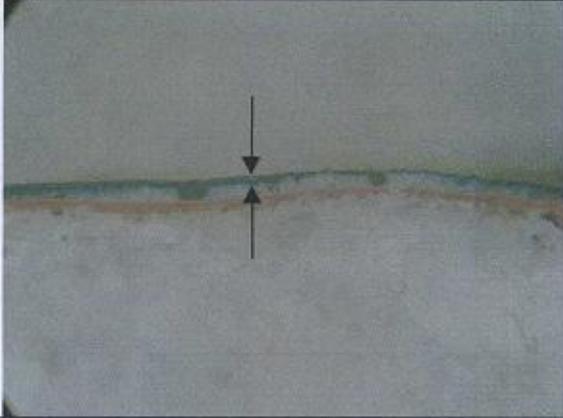
<p>③南面： フォキング部位 ×46.5</p> <p>矢印の間 約22μm</p>

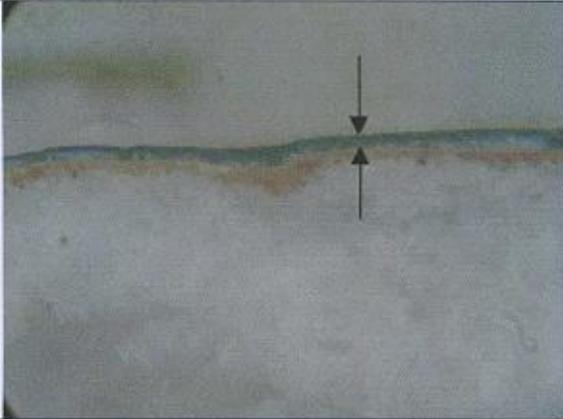
<p>③南面： フォキング部位 ×46.5</p> <p>矢印の間 約22μm</p>
