欠陥住宅

福岡市のハウスメーカー 外装の施工不備発覚。 約500棟が瑕疵の恐れ 外装材メーカーの保証対象外の施工方法貫く

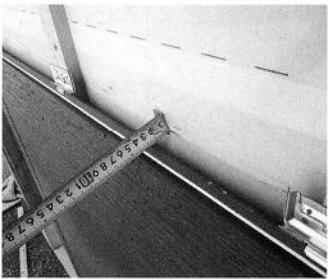
左 | 外壁通気工法の適切な施工方法。通気胴縁の下に透湿防水シートが貼られている
右 | K住宅で誤って施工されている外壁通気工法。通気胴縁の上に透湿防水シートが貼られ、外装材と密着している

外壁通気工法は、各外装材メーカーが品確法の対応として、2001年4月に施工基準を規定。設計施工マニュアルには、断熱材の外側に透湿防水シートを貼り、その上に通気胴縁を設置し、外装材との間に通気層を確保するよう図解で示されている。

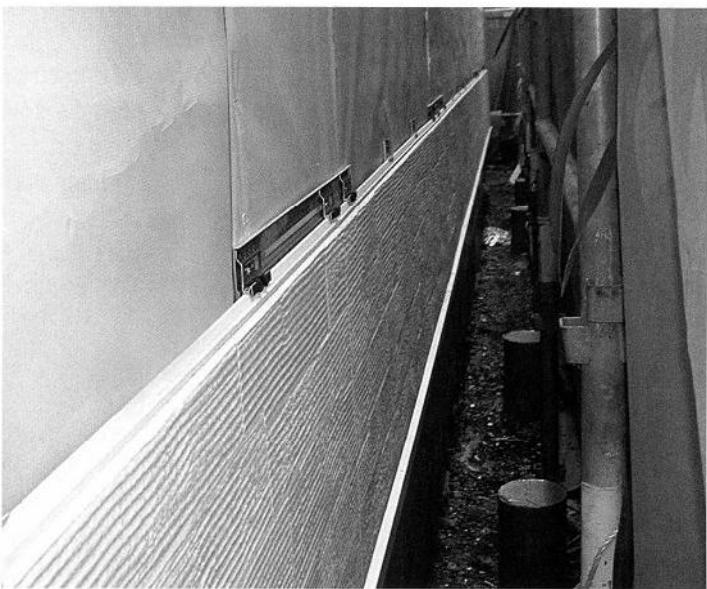
K住宅の不備は、施工中の物件の第三者監理を行っていた山崎亮一さん(九州住宅検査システム)が発見。透湿防水シートが通気胴縁の外側に貼られ、外装材の裏面に密着した状態で施工されていた。この場合、外装材の通気が困難になり、そり、浮き、はがれ、亀裂などの劣化が生じる可能性があるため、日本塗業外装材協会に加盟する外装材メーカー15社は「外壁通気工法で施工されていない場合やその施工方法に不備(瑕疵)があった場合などは、自社製品の外装材について保証はできない」としている。

幸いこの物件は、建築主がK住宅との契約の際、各建材メーカーの施工規定、保証規定にかなった施工を行うことを条件としていたため、山崎さんの指摘により、K住宅は不備を認め、正しい外壁通気工法で施工し直した。また、その他の完成間近の物件に関しては、各建築主に外装材メーカーが保証できない施工を行ったことを説明し、了解を得た上で引き渡すことを約束した。ところが、実際はK住宅社長の指示
